Conservación sismorresistente: Catedral de Ica e Iglesia de Kuño Tambo

Article disponible dans les actes du colloque Terra 2016:

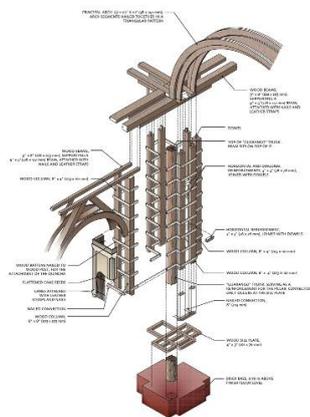
Figuras 5 y 6: Izquierda, Pilar, Catedral de Ica; Derecha, Pinturas murales, Kuño Tambo
Imágenes: Para el GCI, Mirna Soto, 2013 (izquierda) Scott Warren, 2014 (derecha).

Durante los estudios constructivos de la Catedral de Ica, el equipo del SRP hizo un levantamiento detallado no sólo de los espacios arquitectónicos sino también de la estructura interna de la Catedral (Fig. 5). Ésta, desde el punto de vista constructivo, tiene

mucho valor histórico y arquitectónico. Es representante del mestizaje constructivo del virreinato, de la adaptación sismorresistente de construcciones peruanas a través de la historia e incluso es copia de la estructura que actualmente tiene la Catedral de Lima. Conservar internamente sus elementos era muy importante para el proyecto (principio de autenticidad). Sin embargo, análisis realizados por ingenieros especialistas en madera de la Universidad Nacional Agraria de La Molina –contratados por la PUCP- diagnosticaban el estado de conservación de dichos elementos como muy deteriorados; y la propuesta estructural, proponía en un principio, reemplazarlos (principio de seguridad).

Dado que el principio de autenticidad era prioritario para los arquitectos restauradores, se buscó la asistencia del Arquitecto Mikel Landa (especialista español en reparaciones de madera histórica) para hacer un segundo estudio del estado de los elementos de madera y proponer soluciones alternativas al reemplazo. Sin la ayuda de la matriz, la decisión de qué hacer con los elementos de madera hubiera sido una discusión eterna.
