El empleo del ultrasonido en tapia de tierra apisonada

Article disponible dans les actes du colloque Terra 2016:

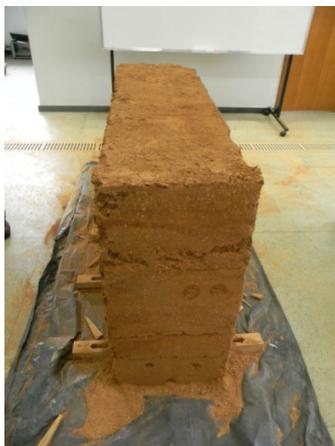
FIGURA 1: Panel 5.
Fuente: PEIXOTO, 2012.

Fue elaborado un tapial, con las siguientes dimensiones internas: 1,5m de longitud, 0,90 de altura y 0,44m de espesura. El suelo utilizado, similar al que se encuentra en la mayor parte de las construcciones del patrimonio en Tierra en Brasil (región del estado de Minas Gerais), fue previamente preparado, ya pasado por la criba, con tela de 4,8mm. Su compactación fue realizándose en sucesivas capas de, aproximadamente, 15 a 20cm, con el uso de un pisón de madera, con base en formato cónico. La retirada del molde del prototipo 5 se realizó 9 días después de su compactación.

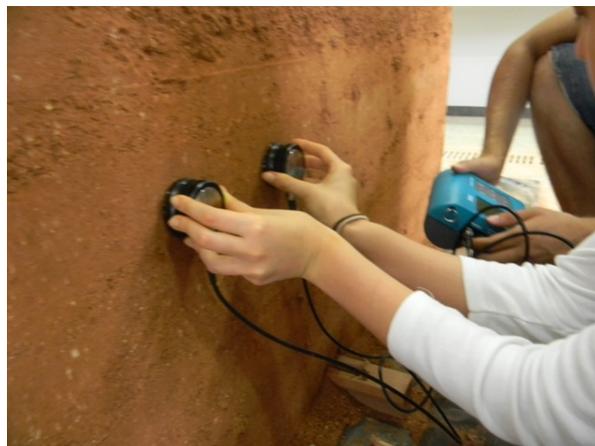
FIGURA 2: Teste de ultrasonido en el Panel 5.
Fuente: PEIXOTO, 2012.

Los ensayos de ultrasonido realizados en los paneles produjeron resultados satisfactorios. Se realizaron, según la norma BSI 1881 Parte 206 – Ultrasonic Test for concrete, con el equipamiento modelo PUNDIT, fabricado por la empresa CNS, utilizados los transductores de 54kHz con sistema de medición indirecto y transductores de 500kHz con sistema de medición utilizado directo. El acoplante utilizado fue gel.

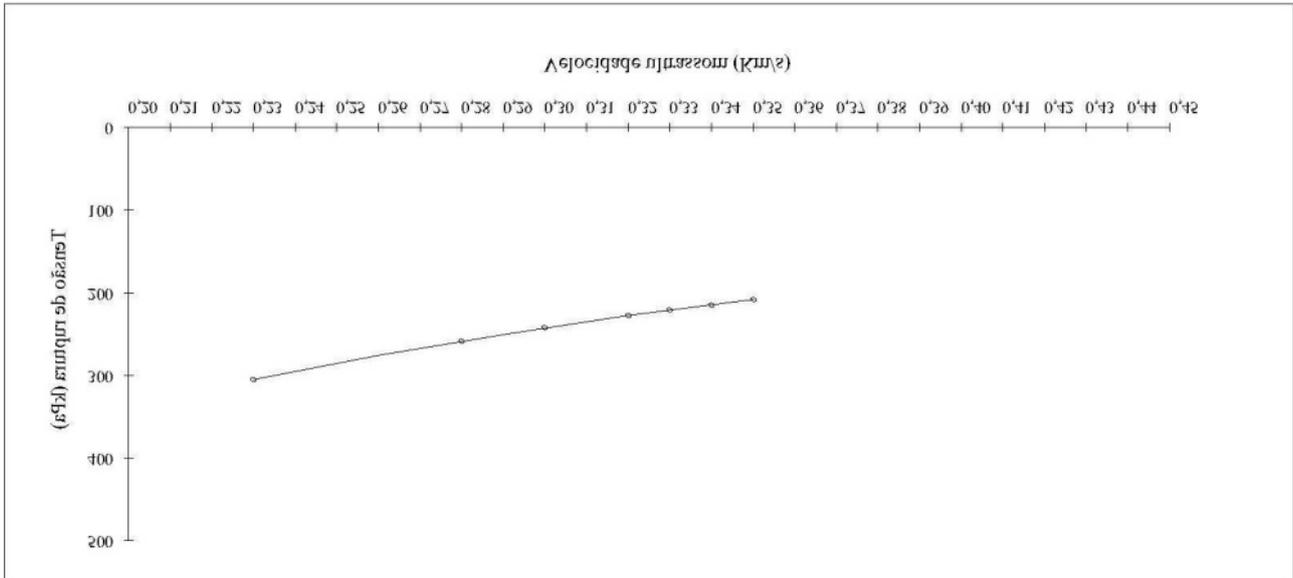
FIGURA 3 – Gráfico – Tensão de ruptura x velocidade ultrasónica
FUENTE: BANDEIRA, 2009. p. 74. Adaptado por: PEIXOTO, 2011

El gráfico de la figura 3 muestra que las menores velocidades de onda corresponden a las mayores tensiones de ruptura.

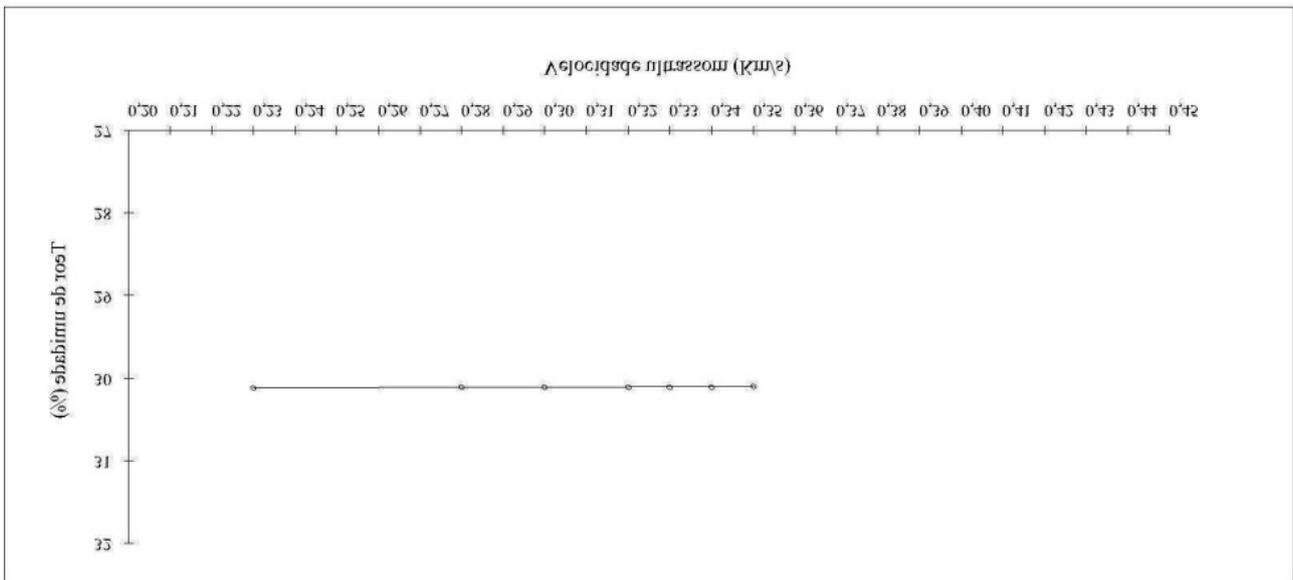
FIGURA 4 – Gráfico – Tenor de humidade x velocidade ultrasónica
FUENTE: BANDEIRA, 2009. p. 74. Adaptado por: PEIXOTO, 2011

Al analizar el gráfico de la figura 4 se puede comprobar que las mayores velocidades tienen lugar en suelos que presentan menores tenores de humedad.

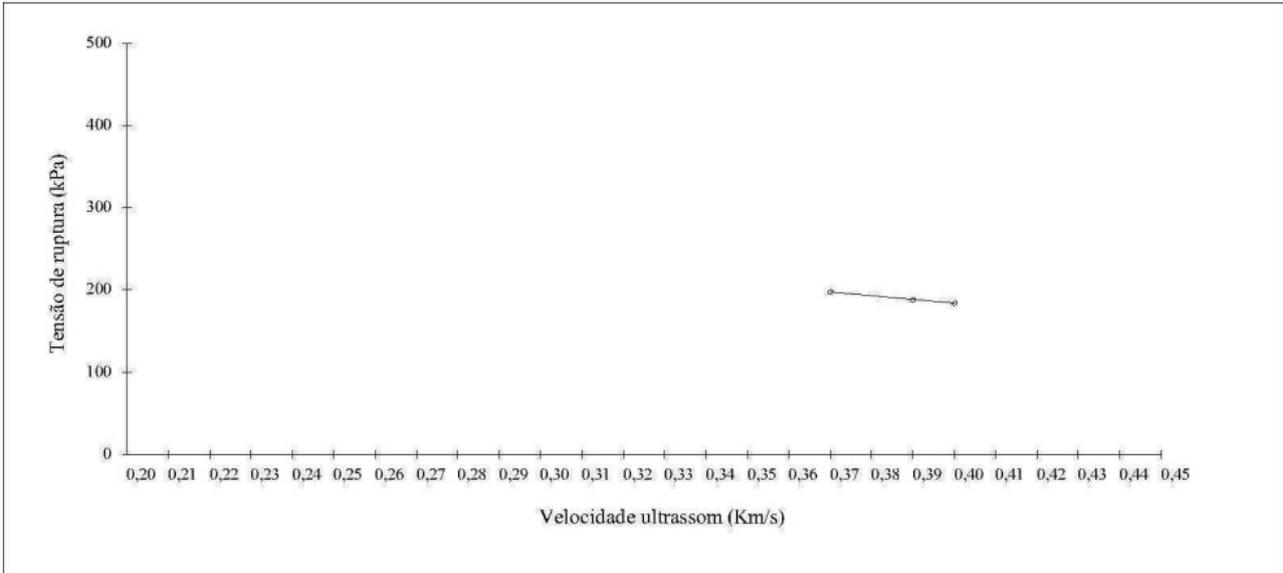
FIGURA5 – Gráfico – Tensão de ruptura x velocidade ultrasónica
FUENTE: BANDEIRA, 2009. p. 74. Adaptado por: PEIXOTO, 2011

El gráfico de la figura 5 muestra que las menores velocidades de onda corresponden a las mayores tensiones de ruptura.

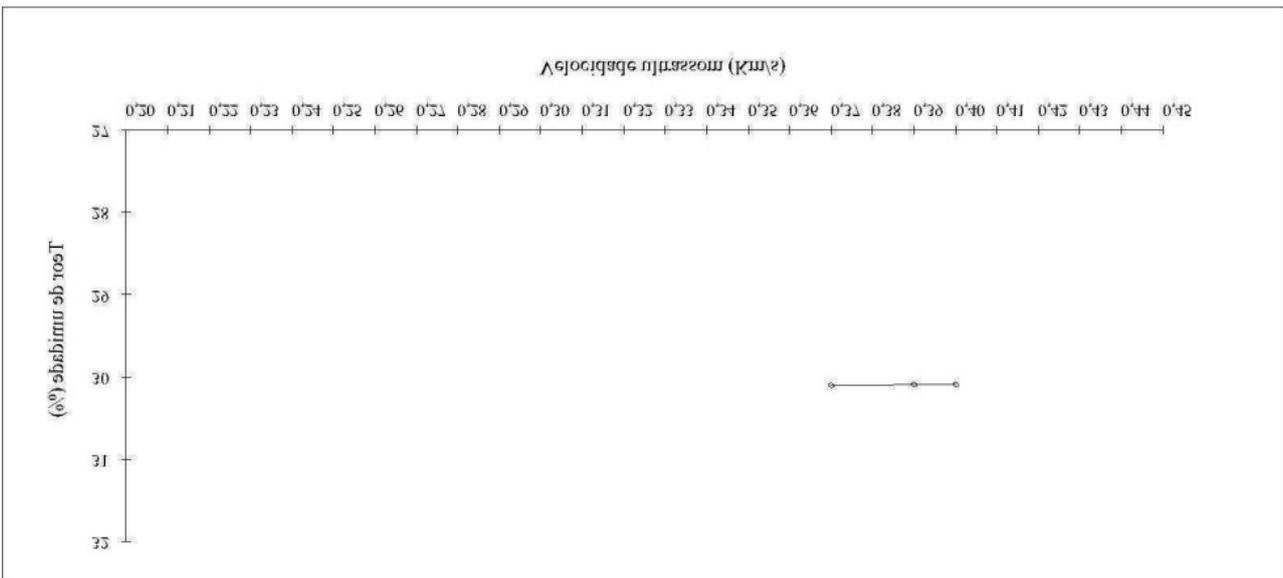
FIGURA 6 – Gráfico – Tenor de humedades x velocidade ultrasónica
FUENTE: BANDEIRA, 2009. p. 74. Adaptado por: PEIXOTO, 2011

Al analizar el gráfico de la figura 6 se puede comprobar que las mayores velocidades tienen lugar en suelos que presentan menores tenores de humedad.
