**Arquitectura prehispánica de tierra y evento El Niño (Enso):  
Conservación preventiva en la Costa Norte del Perú.**

Ricardo MORALES GAMARRA

Article disponible dans les actes du colloque Terra 2016:

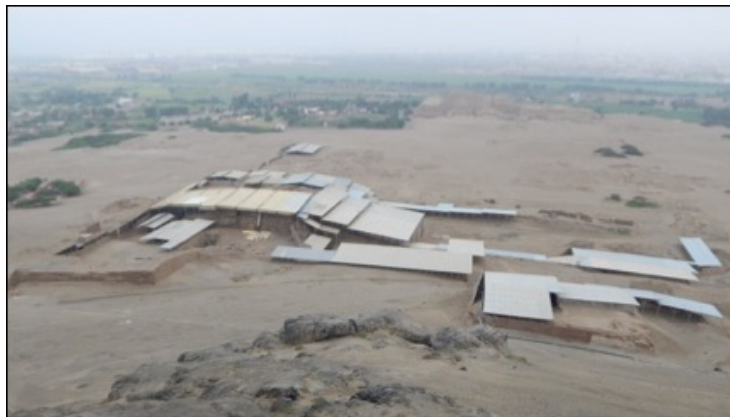
g. Construcción de cubiertas, drenes y cortavientos. En este proceso preventivo se han instalado 55,873.58 m<sup>2</sup> de cubiertas o techos provisionales; 4,244.18 m<sup>3</sup> de encausamiento o manejo de cárcavas; recubrimiento de horadaciones y pozos de huaqueo; 2,528 m<sup>3</sup> de reforzamiento estructural; 6,036 ml de canaletas o drenajes suspendidos de la cubierta; 2,745 ml de drenes subterráneos con tubos de PVC y 720 m<sup>2</sup> de cortavientos. (Figs. 06).

Figura 06: Huaca de la Luna, v. Moche. Cubiertas y drenes, protección de espacios y murales.
